令和5年度 史跡 大御堂廃寺跡 第8次発掘調査 現地説明会

令和5年9月16日(土)
倉吉市教育委員会事務局 文化財課

●史跡 大御堂廃寺跡

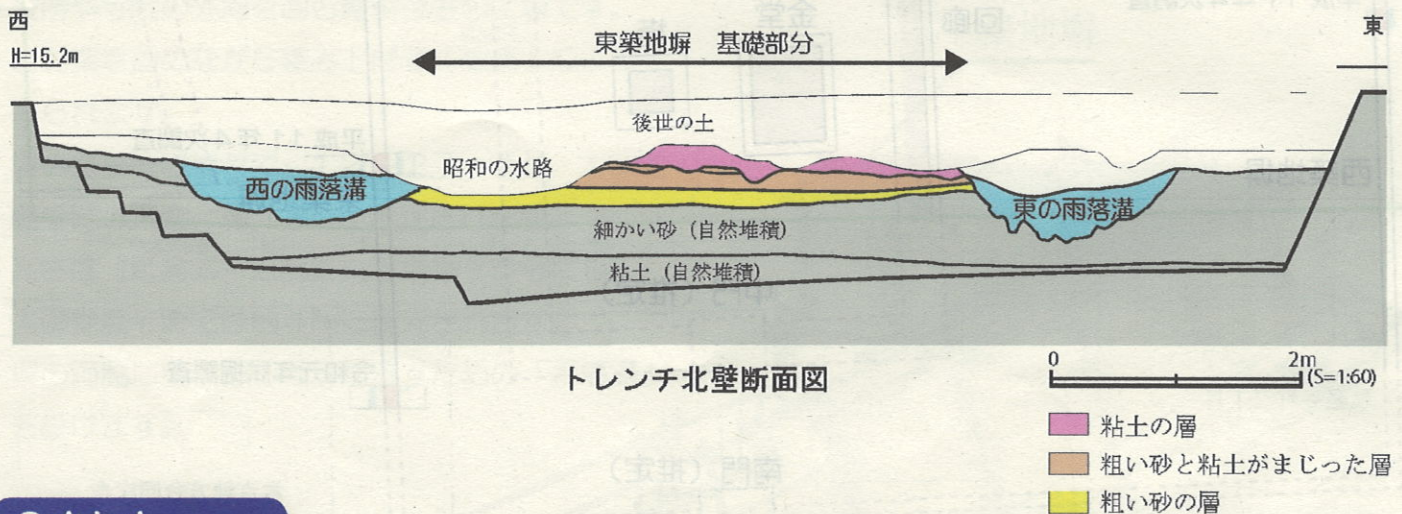
- ◆ 2条確認。幅 1.5～1.7m。溝の中心間の距離約 6.2m。
- ◆ 寺院内の水を制御するための排水路の役割を果たしていたと考えられます。
