# 昭和の上井記録写真集 <sup>2</sup>なと 継

# 福庭東

## 令和2(2020)年度福庭東地区 雨水排水路整備工事

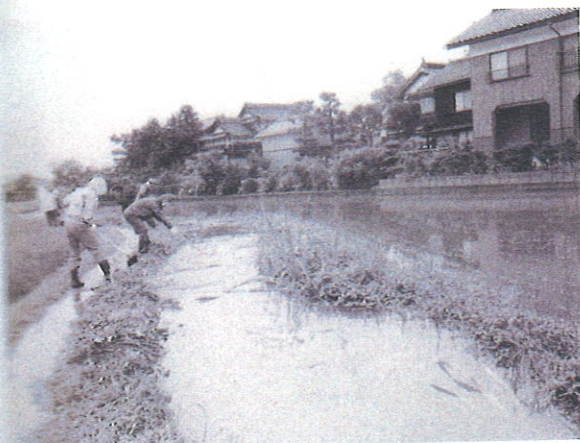
昭和61(1986)年7月13日梅雨前線豪雨の翌日の写真。(下流 福庭地内) 当時は素掘り水路であり、水位の上昇が見られている。

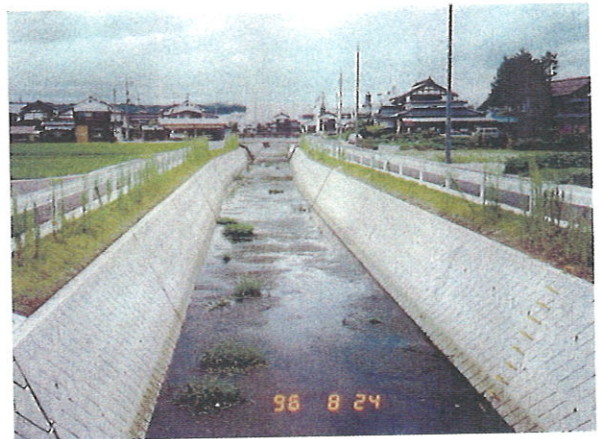
北田川改修工事は平成7年度に竣工し、この写真は平成8(1996)年8月頃の写真。

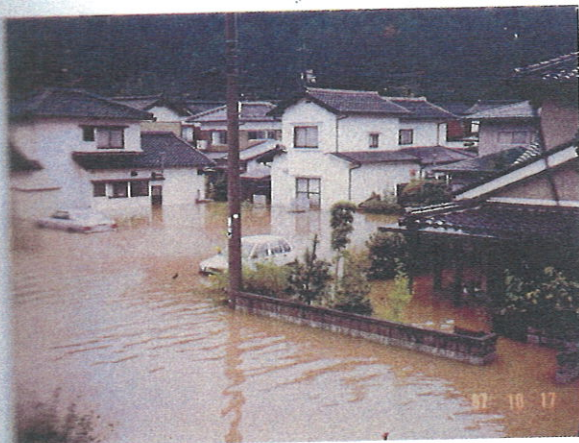
昭和62(1987)年10月17日台風19号の浸水情況。全戸数83世帯の内床上浸水32世帯、床下浸水27世帯の計59世帯にのぼり全戸数の7割が被災するという災害となった。

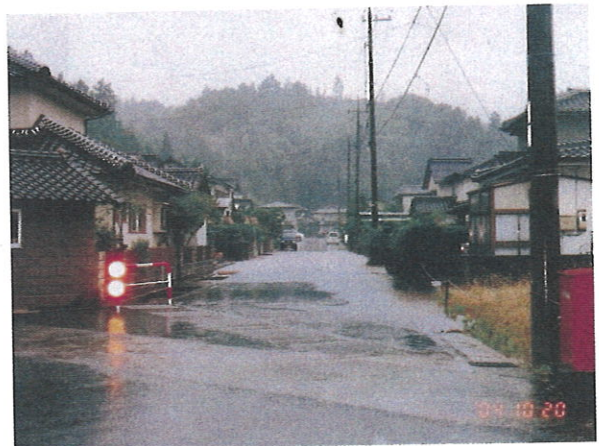
平成16(2004)年10月20日 台風23号 市道冠水状況

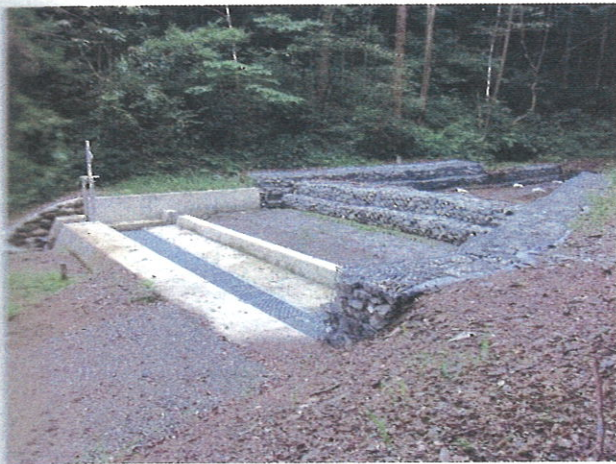
福庭東地区最上流部へ山腹排水導水工が設置され、豪雨時には東西の排水路から北田川へ排水されるように改修された。

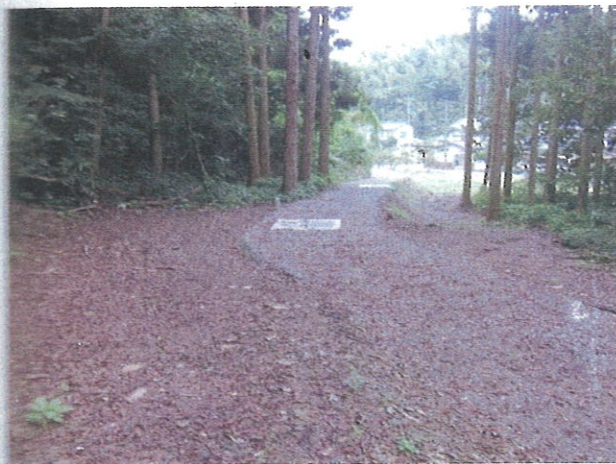
この度、新規に排水路が整備され、町内西側から北田川へ排水され、山腹排水導水口からは暗渠(φ0.80m)で排水される。

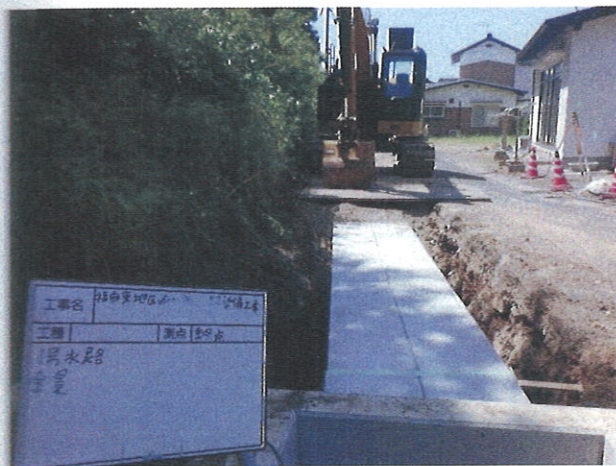
新設された排水路(管渠:0.9×1.0m)で町内の中間地点であり、排水路は山裾を流れている。

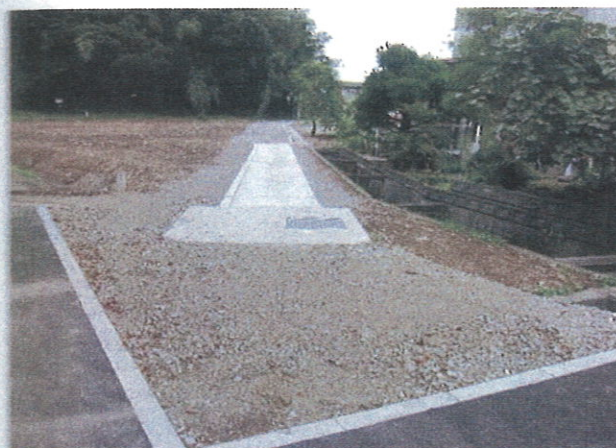
新設水路最下流付近。排水路は管渠からボックス構造になっており、右側既設排水路へ合流して、北田川へ排水される。豪雨でも東西の排水路の流量を調節することが出来る。浸水対策として大いに期待が持てる。
